**CERCATO & ASSOCIATI S.R.L.**  
ingegneria e consulenze tecniche

# Capannone Industriale

## Problematiche di appoggi di lastre di solaio su trave prefabbricata precompressa

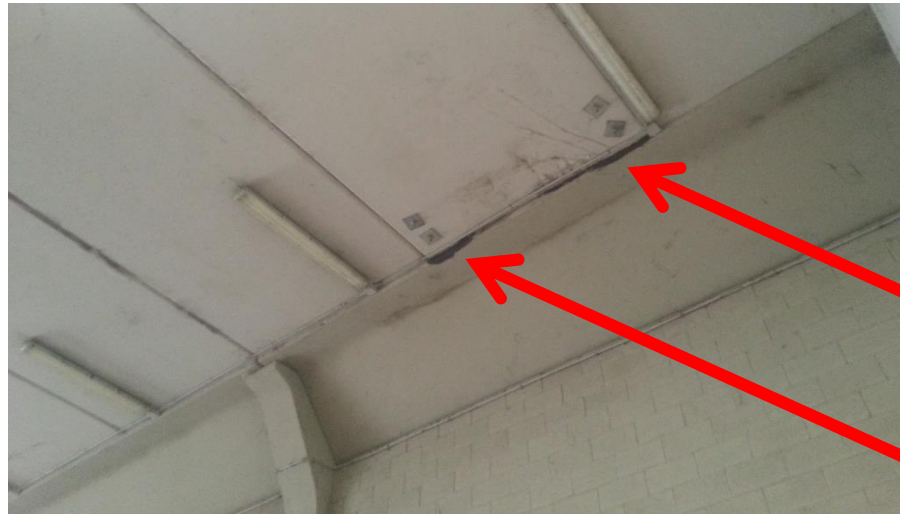
E' stata riscontrata una lesione con espulsione di cls dell'ala della trave.

**Si tratta della rottura del copriferro dell'appoggio a mensola della trave.**

Tali lesioni sono state rilevate in prossimità dei ringrossi della lastra di solaio.

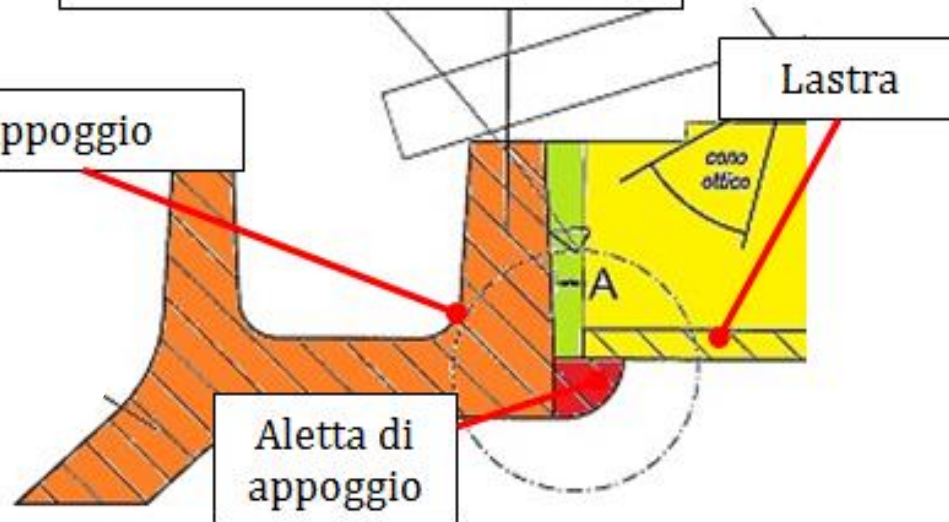
# Dettaglio dell'aletta espulsa

**Sezione più sollecitata?**

Varco misurato per determinare la profondità di appoggio

**Distribuzione delle tensioni?**

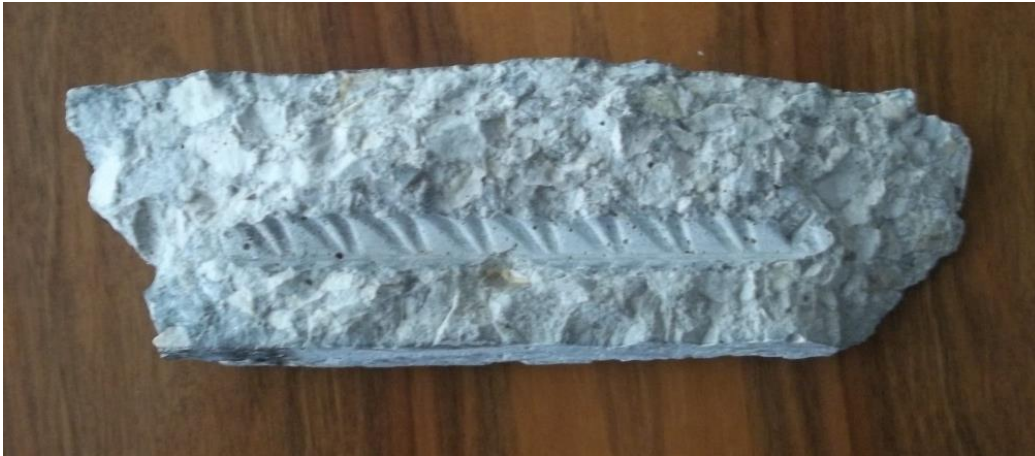
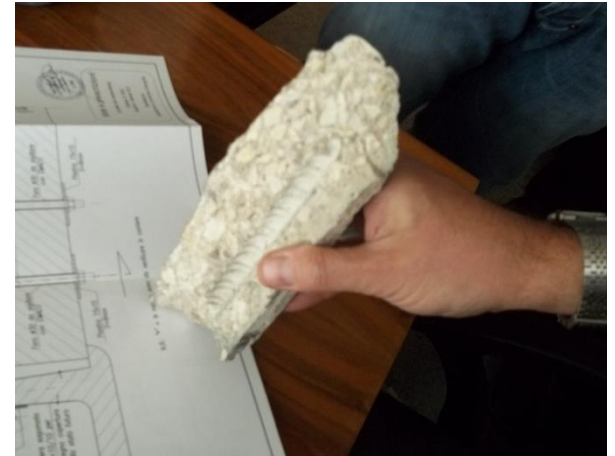
# Copriferro distaccato

Alla luce di varie modellazioni dell'appoggio dell'ala della trave, risulta che la vulnerabilità dell'appoggio riguarda solamente i casi in cui esso risulta inferiore o uguale ai 3 cm; in tale circostanza si innesca la rottura del copriferro.

Le cause della ridotta profondità dell'appoggio paiono individuabili in un errore costruttivo originario:

- Aletta della trave non sufficientemente profonda
- Aletta della trave non sufficientemente armata
- lastre troppo corte e mal posizionate
- Tolleranze costruttive stringenti

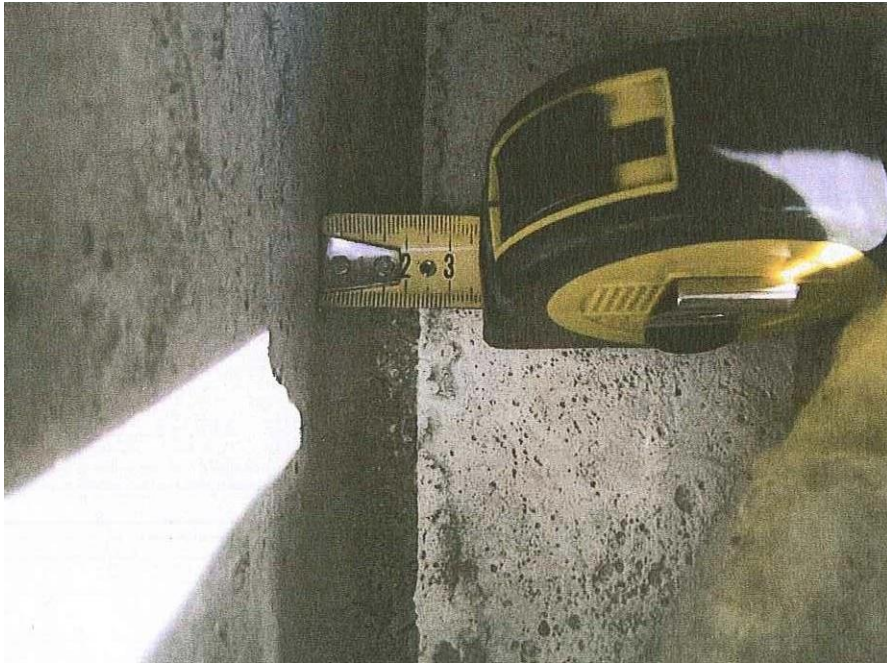
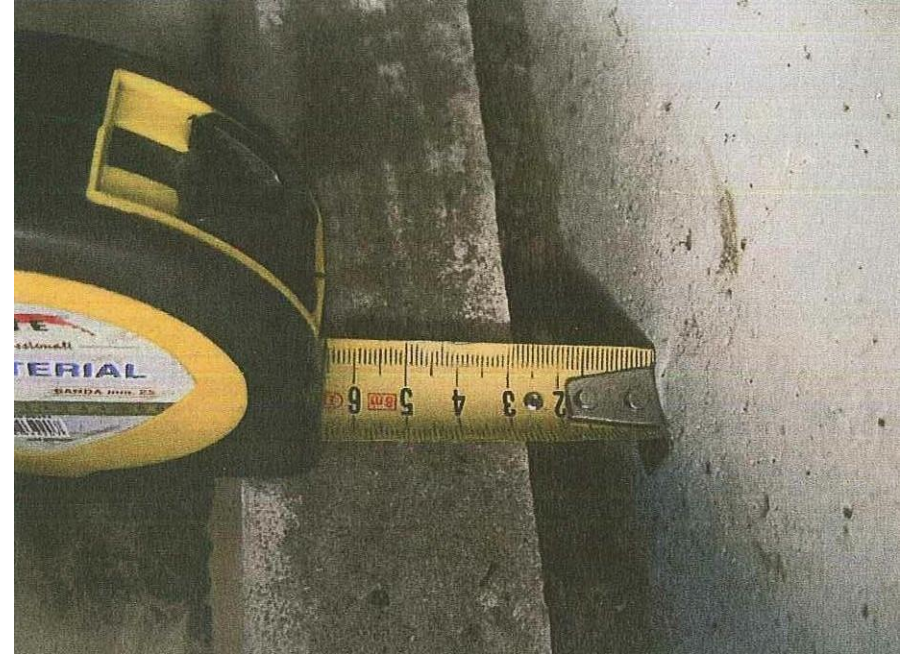
E' stata quindi eseguita un'ampia campagna di indagini per analizzare la struttura di copertura ed individuare la profondità degli appoggi delle lastre.

Gli esiti delle indagini hanno evidenziato che **molte delle lastre (n. 1020 su 1200) costituenti il solaio di copertura, risultano non conformi alla normativa relativa alle opere prefabbricate** (D.M. LL.PP. 3 dicembre 1987) che, per elementi di solaio e simili, prevede una profondità di appoggio di almeno 5 cm.

- 995 lastre presentano un appoggio inferiore (per uno o entrambi i lati) a 5 cm e superiore a 3 cm, non rispettando la normativa;
- 25 lastre poggiano per meno di 3 cm, non rispettando la normativa;
- in 5 casi l'appoggio risulta inferiore ai 2 cm ed è stata accertata la rottura dell'ala di appoggio della trave.

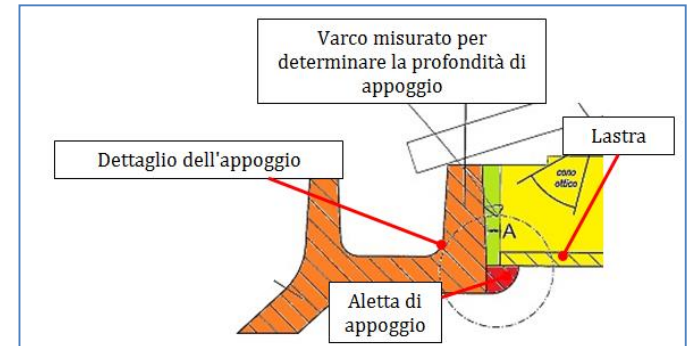
La posizione della lastra determina l'entità dello sforzo che verrà assorbito dall'ala della trave (comportamento a mensola). Più la lastra è staccata, più il momento flettente dell'aletta sarà maggiore. Se una struttura è sollecitata con una tensione che supera la resistenza, come ogni altro materiale, si fessura.

Microfessurazioni possono essere aggravate da:

- Cicli stagionali
- Corrosione
- Attacco chimico

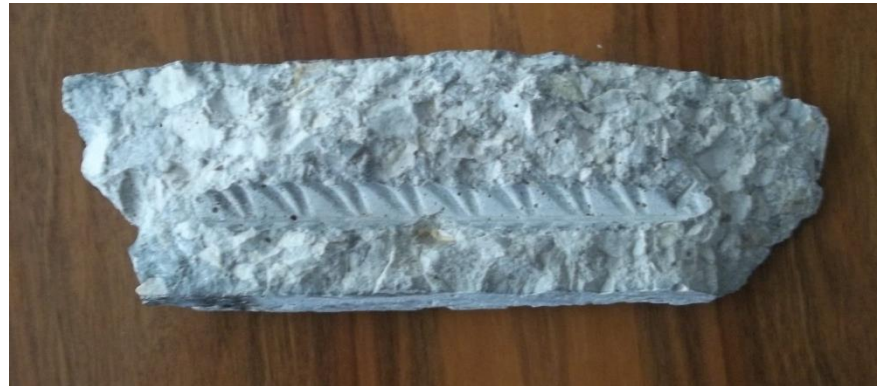
La fessurazione insidia la durabilità.

Proprio per questo il calcestruzzo è rinforzato con i ferri di armatura che sopperiscono alle intrinseche deficienze strutturali del conglomerato. In questo caso i ferri di armatura sono disposti perpendicolarmente rispetto alla distribuzione delle tensioni, dunque non possono trasmettere il carico.
