Cedimenti fondazioni

CERCATO & ASSOCIATI S.R.L.
ingegneria e consulenze tecniche

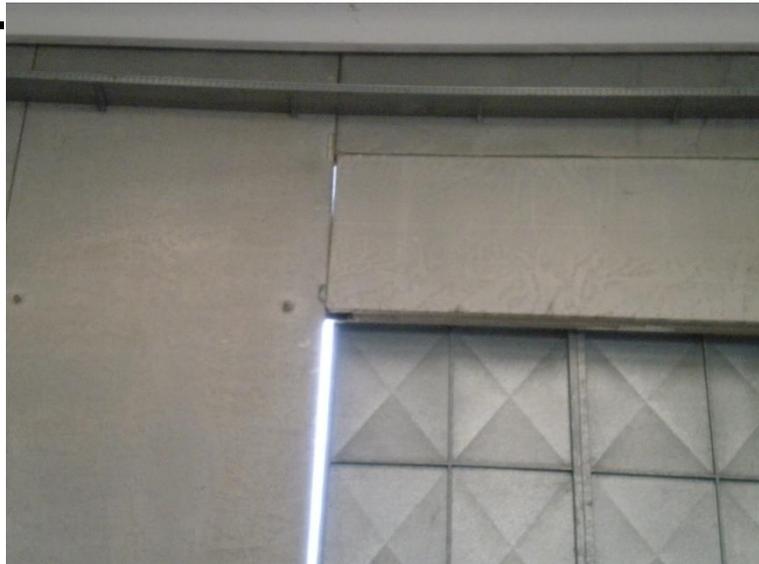
I pannelli di tamponamento poggiano sul cordolo in c.a. perimetrale e sono vincolati, in testa, alle travi mediante squadrette metalliche.

Rappresentazione dei pannelli prefabbricati di tamponamento

- cedimento del cordolo perimetrale in c.a. sul quale poggiano i pannelli di tamponamento con conseguente abbassamento, dislivello e perdita di verticalità delle pareti perimetrali e impossibilità di apertura dei portoni metallici di accesso al capannone.
- spostamento delle travi di coronamento del telaio dei portoni.
- deformazione della scossalina metallica posata sulla testa dei pannelli per garantire una corretta impermeabilizzazione.
- deformazione della pavimentazione esterna al capannone asfaltata con avvallamenti nell'ordine dei 50 cm.

I pannelli possono essere verosimilmente recuperati: smontati e poi rimontati per permettere il ripristino del cordolo (danneggiato) sul quale essi poggiano.

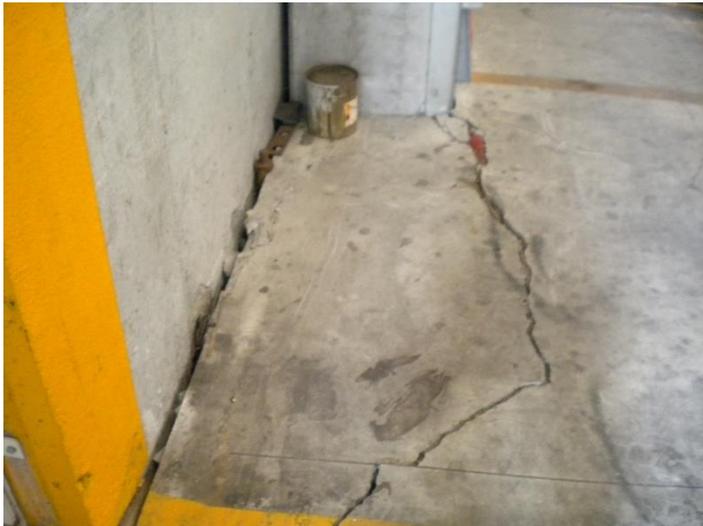
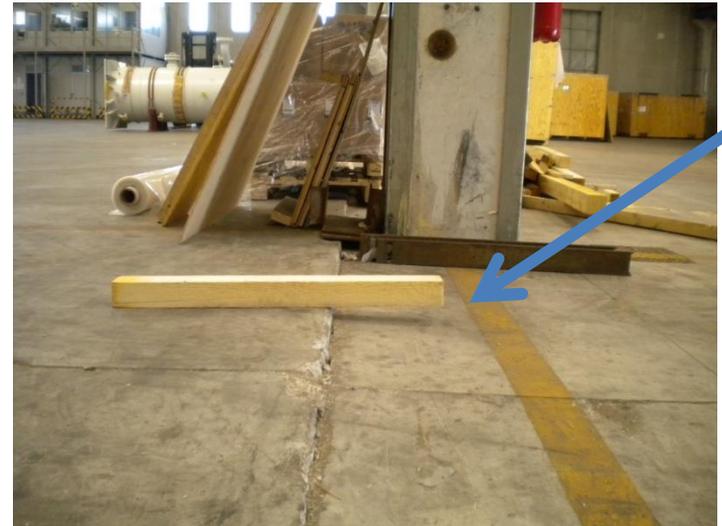
-deformazione della pavimentazione in c.a. per la totalità della superficie con fratture e dislivelli che raggiungono i 15 cm.

Rappresentazione di alcuni danni rilevati sulla pavimentazione del capannone

Il terreno sul quale si appoggiano le fondazioni è stato riportato e non sufficientemente consolidato, per tale ragione si sono innescati i cedimenti e conseguenti abbassamenti dei cordoli di fondazione e della pavimentazione del fabbricato.

Sono state pure individuate carenze nell'esecuzione della soletta della pavimentazione (realizzata dall'impresa Beta) con uno spessore inferiore ai 25 cm e priva dello strato superiore di rete metallica.

La valutazione del danno ammonta a circa **€ 1.351.000,00** e consiste nella demolizione completa della pavimentazione deformata, il consolidamento (mediante palificazione) dei cordoli di fondazione delle pareti perimetrali, il consolidamento del terreno sottostante il fabbricato (mediante jet-grouting) e l'esecuzione di una nuova pavimentazione industriale.
