**CERCATO & ASSOCIATI S.R.L.**  
ingegneria e consulenze tecniche

# Capannone Industriale

## Problematiche di appoggi di lastre di solaio su trave prefabbricata precompressa

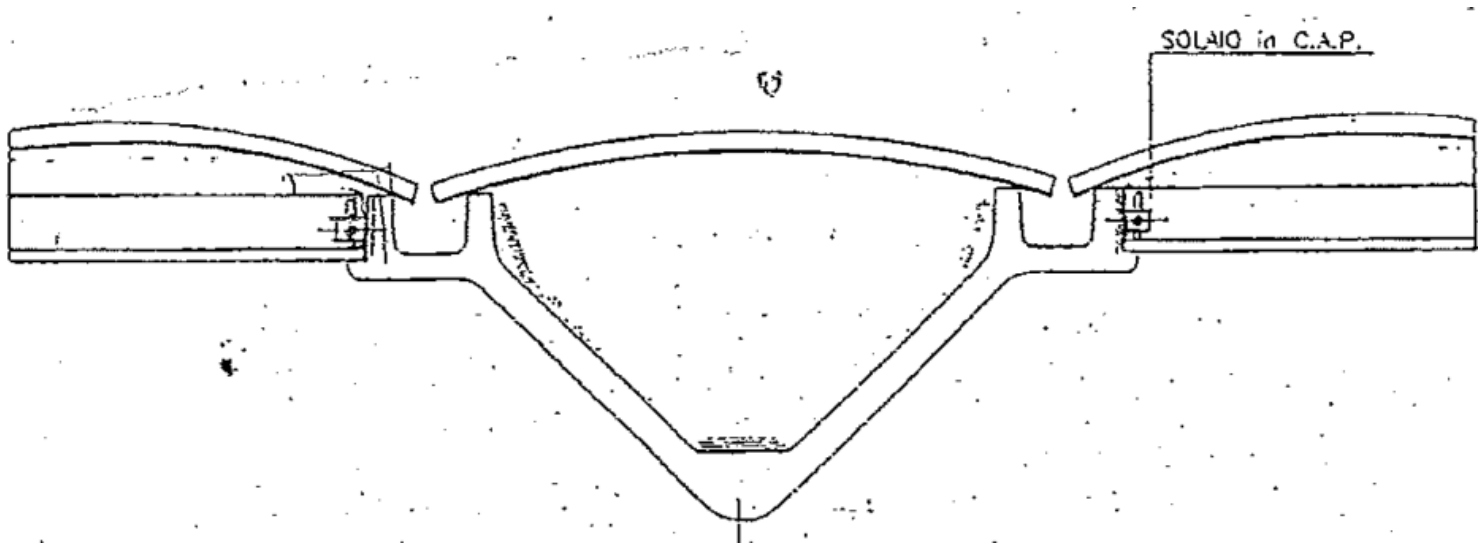
# Analisi dell'appoggio

La stabilità della lastra dipende dalla profondità dell'appoggio sull'ala della trave.

La posizione della lastra determina l'entità dello sforzo che verrà assorbito dall'ala della trave (comportamento a mensola). Più la lastra è staccata, più il momento flettente dell'aletta sarà maggiore. Se una struttura è sollecitata con una tensione che supera la resistenza, come ogni altro materiale, si fessura.

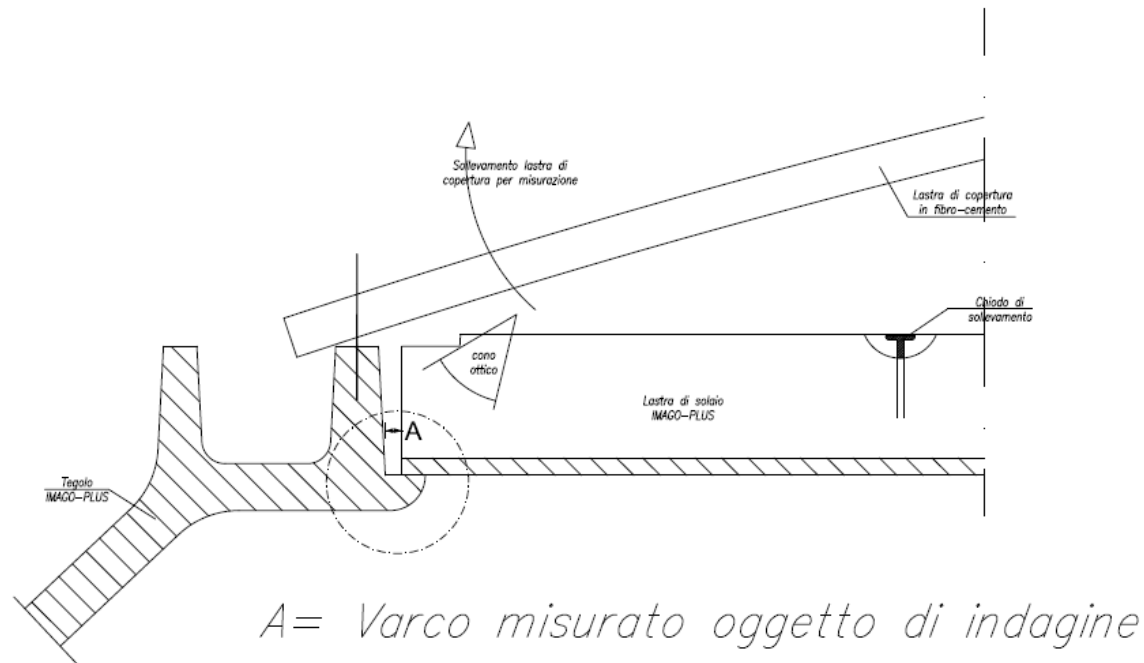
# L'appoggio della lastra

L'appoggio delle lastre del solaio avviene senza elemento di transizione direttamente sull'ala della trave principale (appoggio diretto cemento su cemento), a sua volta disposta in semplice appoggio sui pilastri dell'edificio.

E' stata riscontrata una lesione con espulsione di cls dell'ala della trave.

Tali lesioni sono state rilevate in prossimità dei ringrossi della lastra di solaio.
