Cedimenti fondazioni

CERCATO & ASSOCIATI S.R.L.
ingegneria e consulenze tecniche

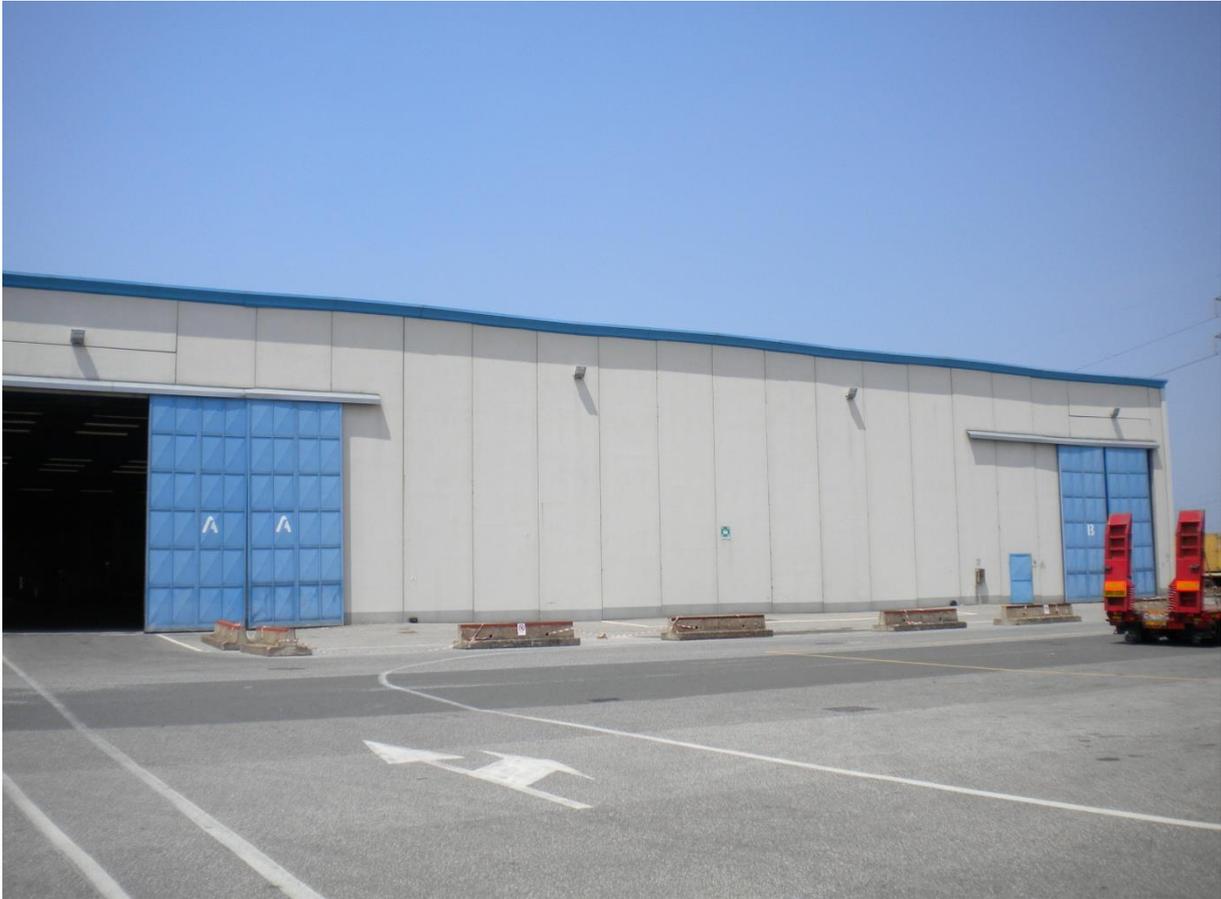
Trattasi capannone prefabbricato, di dimensioni in pianta 102 x 55 m ed alto 10 m, ha una struttura composta da plinti a bicchiere gettati su pali di fondazione del diametro di 80 cm profondi circa 32 m; i pilastri hanno una sezione di 55 x 70 cm. La fondazione delle pareti di tamponamento è costituita da un cordolo perimetrale in c.a. di 40 x 50 cm. La Ditta "Alfa" eseguì pilastri, travi, timpani e tamponamenti. La Ditta "Beta" eseguì le opere di fondazione (palificate, plinti, cordoli), la pavimentazione ed i portoni.
